**Относно:** Искане за предоставяне на информация на основание чл. 22, ал. 1, т. 2 и чл. 113, ал. 2 от Правилник за организацията и дейността на Общински съвет, неговите комисии и взаимодействието му с Общинската администрация.

Относно: Ремонт на асфалтови и тротоарни настилки на ул. „Братя Миладинови“, ул. „Братя Иванови“ и ул. „Мара Бунева“

# **САНИТАРНА ЕКСПЕРТИЗА** **ЗА СЪСТОЯНИЕ НА РАСТИТЕЛЕН ВИД**

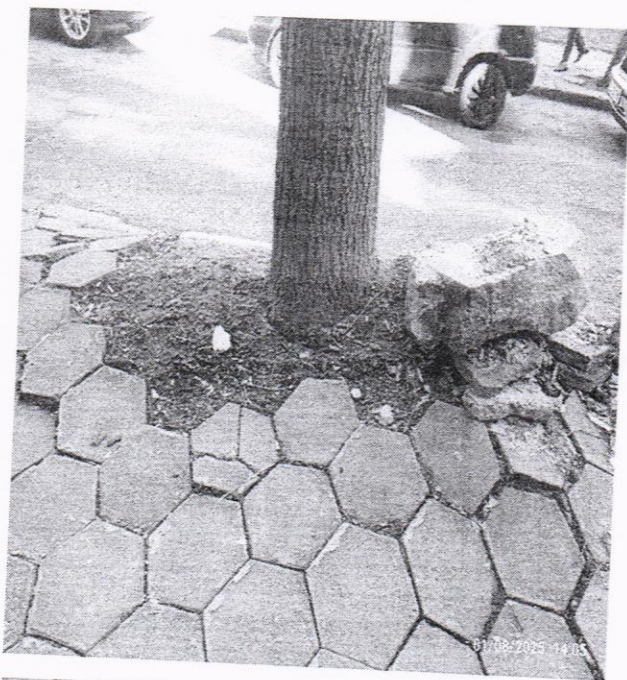
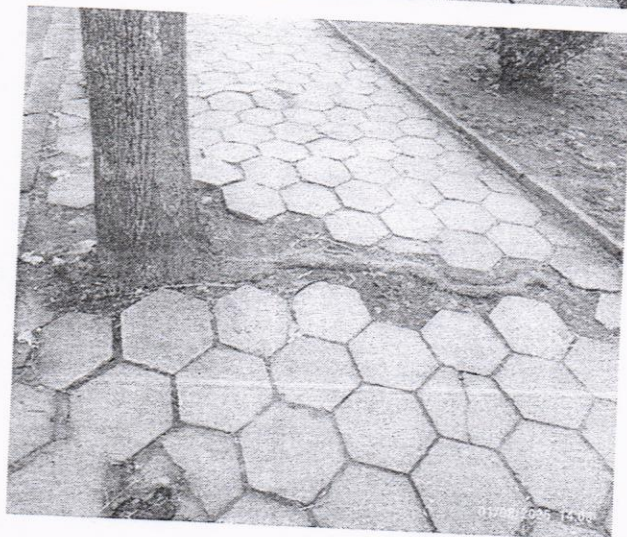
Извършен е оглед на място на съществуващите настилки по продължението на трите улици, при който се констатира повсеместно, че тротоарната настилка е компрометирана, с нарушени напречни наклони, изместени са водещите бордюри и вертикалната планировка е нарушена. Около всички съществуващи дървета се наблюдават недопустими деформации от кореновата система на дърветата, които възпрепятстват нормалното преминаване на майки с колички и хора в неравностойно положение. Същите са предпоставка и за възникване на инциденти от спъване и падане. Част от дърветата на двата пешеходни острова на ул. „Мара Бунева“ при пресечката с ул. „Братя Иванови“ са засадени от живущите без разрешение на община Благоевград, като впоследствие плътно до стволите им са наредени улични плочки.

Целта на предстоящия ремонт е възстановяване на напречни наклони, водещите бордюри и вертикалната планировка в съответствие с нивелетата на канализационните шахти. При изпълнението е неизбежно разрушаване и преизграждане на насипните слоеве под съществуващите тротоарни и асфалтови настилки, и подмяна на бордюри. Работата ще се извърши с асфалтова фреза и багер. При нея неизбежно ще бъдат засегнати корените на всички съществуващи дървета, което ще компрометира тяхната здравина и дълговечност.

Строителните дейности с фреза и багер неизбежно ще засегнат кореновата система на съществуващите едроразмерни широколистни дърветата, тъй като трябва същите да бъдат изрязани за да бъдат оформени напречните и надлъжни наклони на настилките, съгласно нормативната уредба.

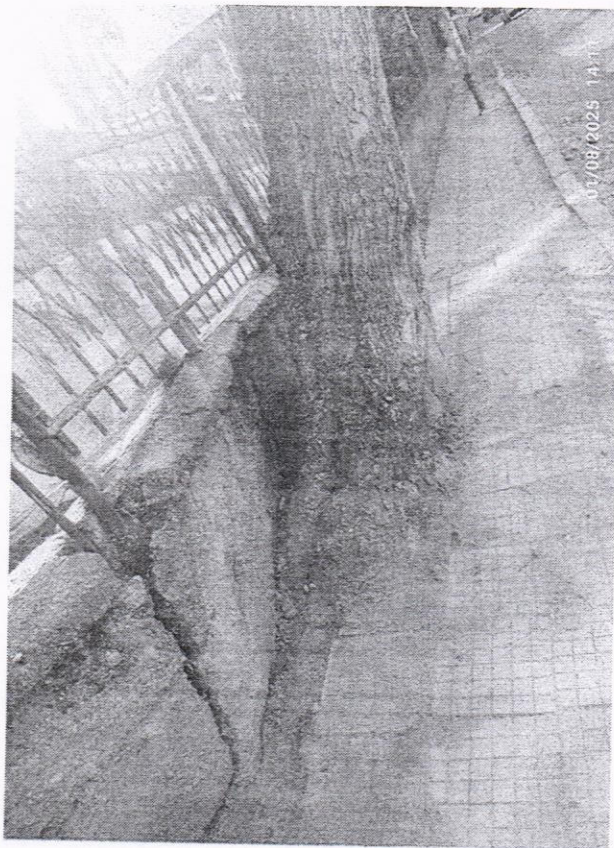
Видно от снимката по-долу, е че кореновата система на съществуващите дървета разрушава и стени в частни имоти на гражданите.
